# Safety Last

ΤΑ ΧΑΛΙΑ ΜΑΣ ΤΑ ΜΑΥΡΑ!

## ΤΟ ΑΤΥΧΗΜΑ

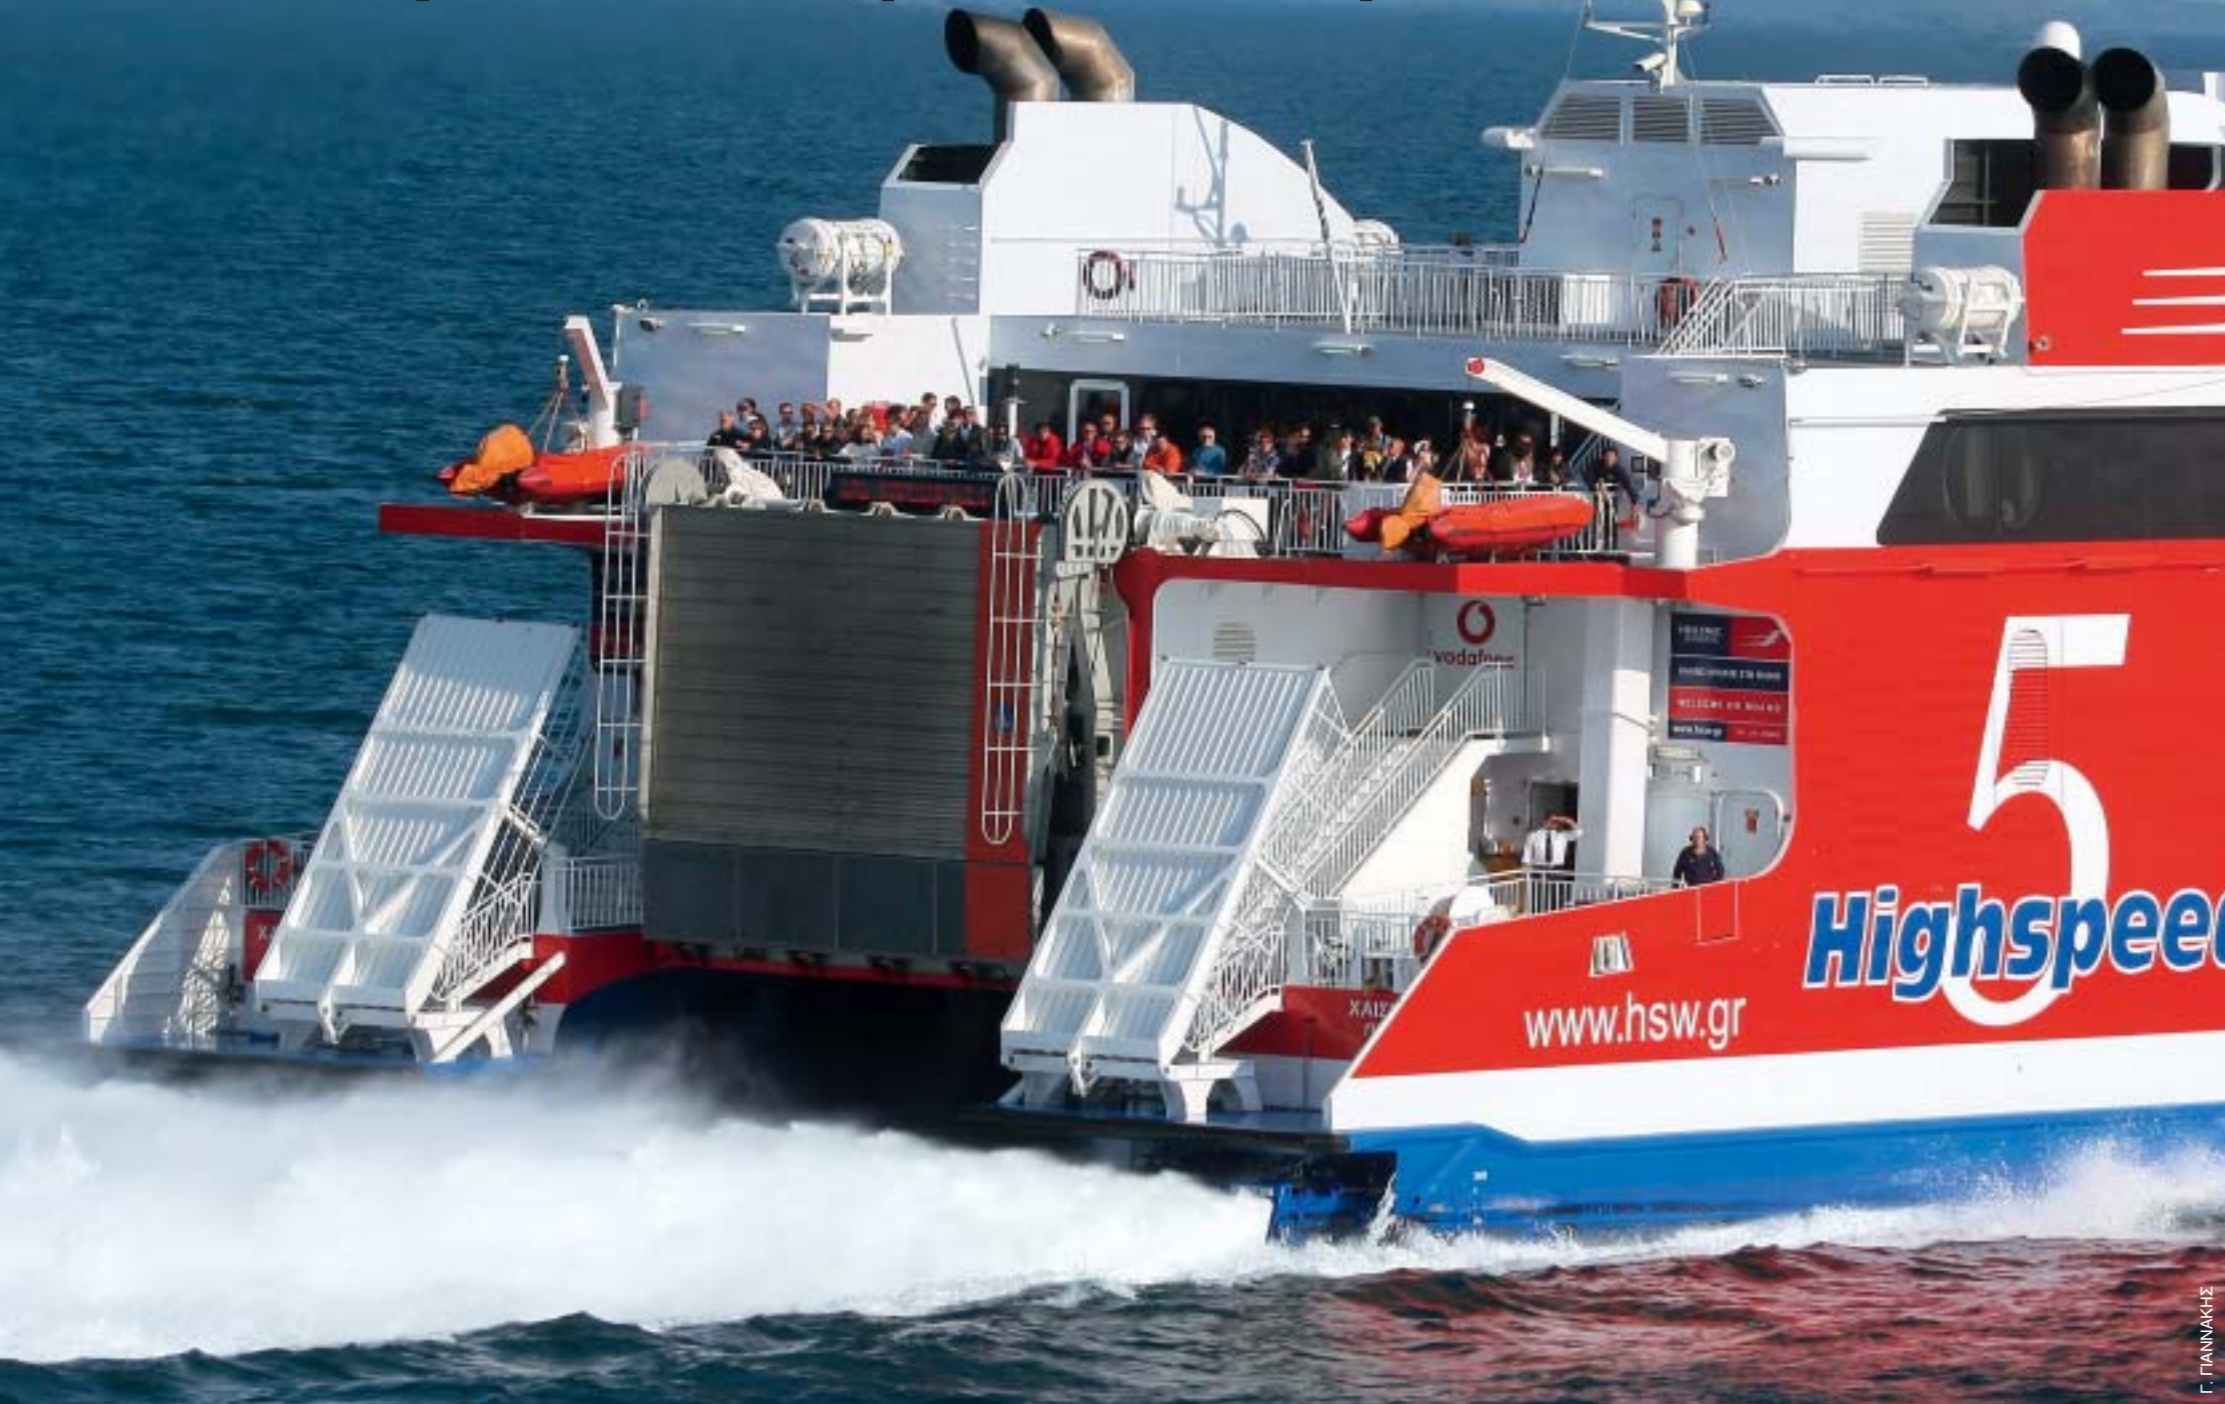
Στις 11:20 το πρωί της Παρασκευής 26 Αυγούστου 2011, το ΕΓ/ΟΓ ταχύπλοο καταμαράν HIGHSPPEED 5, πλοιοκτησίας Hellenic Seaways, προσέγγισε στο λιμάνι της Μυκόνου, με πλοίαρχο τον κ. Κ. Δρίβα και Α' μηχανικό τον κ. Δ. Χυτήρη, πραγματοποιώντας το καθημερινό του δρομολόγιο από Πειραιά για Σύρο-Τήνο-Μύκονο. Κατά τη διάρκεια του ρεμάλτρου στην προβλήτα Νο 7, όπου συνήθως πλαισιοπρμνοδετεί το πλοίο, παρουσιάστηκε βλάβη στο σύστημα χειρισμού του καταπέλτη οχημάτων και συγκεκριμένα θραύση ελαστικού σωλήνα πίεσης (μαρκούτσι) ελαίου προσαγωγής, με α-

ποτέλεσμα να μην μπορεί να «πέσει» ο καταπέλτης. Στην περιοχή επικρατούσαν άνεμοι Β-ΒΑ 6-7 βφ. Ο πλοίαρχος προσπάθησε δύο φορές να δέσει στην προβλήτα Νο 7, ανεπιτυχώς και τις δύο (σ.σ.: Η προβλήτα Νο 7 του λιμανιού της Μυκόνου είναι η μόνη θέση όπου ένα πλοίο μπορεί να πλαισιοπρμνοδετήσει και να μείνει παραβλημένο ασφαλώς με «σβησμένες» μηχανές). Κατόπιν αυτού, το πλοίο έδωσε στη θέση Νο 3, η οποία επιτρέπει μόνο πρμνοδέτηση και καθιστά απαραίτητη τη λειτουργία των jets για να κρατηθεί το πλοίο στη θέση του, επειδή ο κυματισμός (ρεστιά) που δημιουργείται τείνει να σπρώχνει το πλοίο προς την προβλήτα, προς τα πίσω. Σημειώνεται ότι στον συγκεκριμένο τύπο πλοίων ακόμη και η πιο μικρή πρόσκρουση στον ντόκο με την πρύμνη μπορεί να προξενήσει μεγάλη αβαρία, δεδομένου ότι το σημείο που θα «βρεί» είναι τα jets, οπότε η λειτουργία των μηχανών για να αντισταθμίζουν με το πρόσω την κίνηση προς τα πίσω είναι αναγκαστική. Σημειώνεται επίσης ότι χωρίς τον καταπέλτη η ανάγκη κινήσεων με τις μηχανές είναι ακόμη πιο επιτακτική, επειδή ο πεσμένος καταπέλτης δημιουργεί αντίσταση στην κίνηση προς τα πίσω του πλοίου.

Το πλοίο κατέβασε τους πλευρικούς καταπέλτες επιβατών, από τους οποίους έγινε απο-επιβίβαση επιβατών. Απορίας άξιο είναι γιατί έγινε επιβίβαση, αφού το πλοίο είχε βλάβη, η οποία έπρεπε να επιδιορθωθεί. Στη συνέχεια κρεμάστηκε από την πρύμνη του πλοίου με σκοινιά δεμένα στα κιγκλιδώματα η ειδική, αντιολισθητική «σανίδα», μήκους περίπου 2 μέτρων και πλάτους 0,50 μ., που χρησιμοποιείται σε περιπτώσεις εργασιών στην εξωτερική πλευρά του πλοίου. Ο Α' μηχανικός του πλοίου, που ανέλαβε την επισκευή της βλάβης, κατέβηκε από την πρύμνη, στηριζόμενος στις προεσοχές του κλειστού καταπέλτη και ανέβηκε στη σανίδα. Ο κύριος Χυτήρης δεν ήταν δεμένος με οποιονδήποτε τρόπο πάνω στο πλοίο. Διαπιστώθηκε ότι η σανίδα ήταν ψηλά και ότι έπρεπε να κατέβει κι άλλο για να μπορεί να φτάσει το σημείο που βρίσκεται το συγκεκριμένο μαρκούτσι (σ.σ.: Βρίσκεται ακριβώς κάτω από τον καταπέλτη, στο μέσο της καμάρας που σχηματίζουν τα δύο hull). Έτσι το πλήρωμα άρχισε να λασκάρει τα σκοινιά με τον Α' μηχανικό επάνω στη σανίδα και το (ή τα) jet από κάτω σε λειτουργία. Πρώτα μαϊνάρησαν την αριστερή πλευρά όπου ο κύριος Χυτήρης παραπάτησε, αλλά μπόρεσε να κρατηθεί. Αμέσως μετά μαϊνάρησαν και τη δεξιά, οπότε έχασε τελείως την ισορροπία του. Προσπάθησε ▶
