Εκ προμελέτης

Το πλοίο ταξίδευε με τη βοήθεια της τύχης και της διαπλεκόμενης γραφειοκρατίας.

Το απίστευτο παρασκήνιο πίσω από την παράταση αξιοπλοΐας που ύστερα από λίγες μέρες

θα κόστιζε 280 ανθρώπινες ζωές. Η «επίσημη» προαναγγελία του ναυαγίου

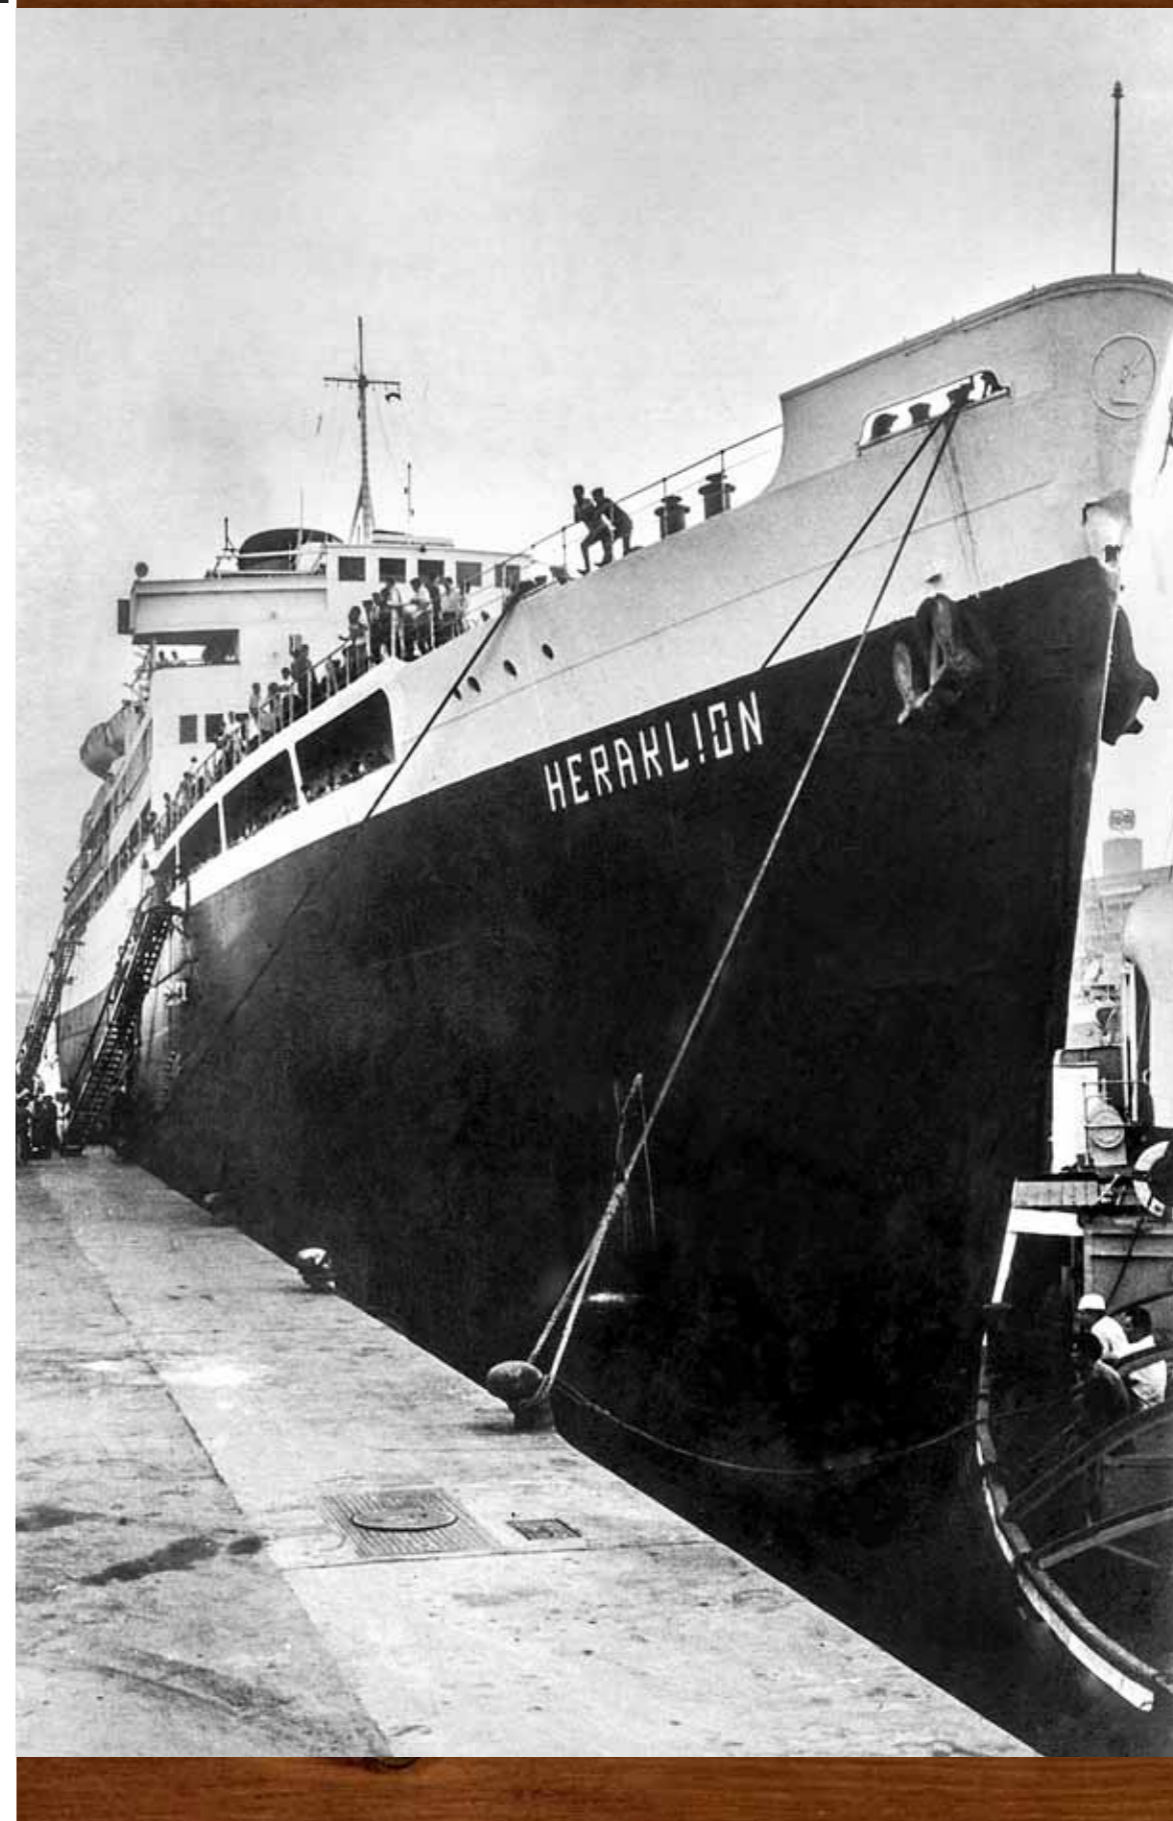
Η Επιθεώρηση Εμπορικών Πλοίων με σήμα της (11330/11/8/66) καλεί την Ατμοπλοία Αιγαίου να αποστείλει πλήρη μελέτη ευσταθείας. Την ίδια μέρα, ο Ανδριτσόπουλος συντάσσει ένα ενημερωτικό σήμα προς το ΥΕΝ (Εικόνα 2). Έχοντας ήδη μπει «καρφί στο μάτι» της Υπηρεσίας του, προσπαθεί να πει διά της τεθλασμένης ό,τι δεν μπορεί να πει στα ίσια: ότι αυτό που έγινε στις 6 Αυγούστου 1966 στον Πειραιά θα ξανασυμβεί στο μέλλον με απρόβλεπτες συνέπειες. Στην ουσία προαναγγέλλει το ναυάγιο. Το σήμα δεν υπογράφηκε από τον διευθυντή της ΕΕΠ και δεν φέρει αριθμό πρωτοκόλλου –όπως αναφέρεται, «δεν εγένετο προώθησις».
