ΝΑΥΑΓΙΟ SEA DIAMOND ΕΚΘΕΣΗ ΕΛΚΕΘΕ

Αθώο (μέχρι τώρα...) ΤΟ ΝΑΥΑΓΙΟ

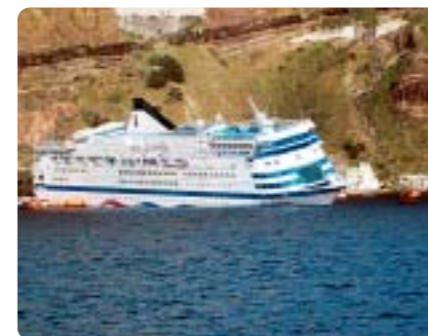
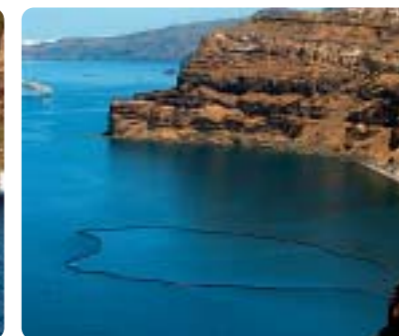
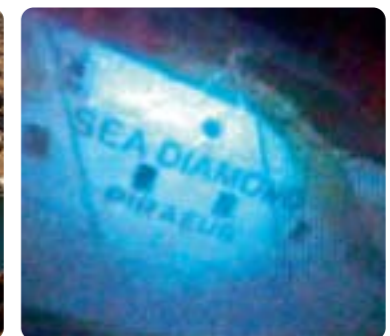
Μετά τη βύθιση του SEA DIAMOND τοποθετήθηκε φράγμα για να συγκρατεί τις διαρροές. Παρ' όλα αυτά η διάβρωση του σκελετού του πλοίου προχωρά με βραδείς ρυθμούς
